# PROGRAMA DE VULNERABILIDAD DEL BAJO LEMPA

## Prevención y mitigación de desastres naturales

### Estudio sobre Vivienda, Asentamientos Humanos e Infraestructura

#### Proyecto MARN-BID

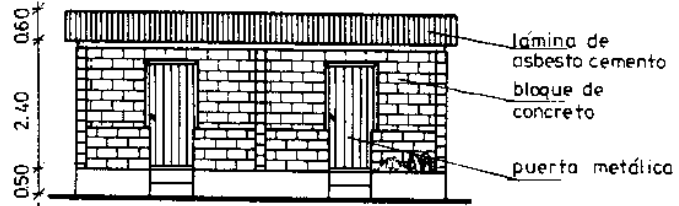
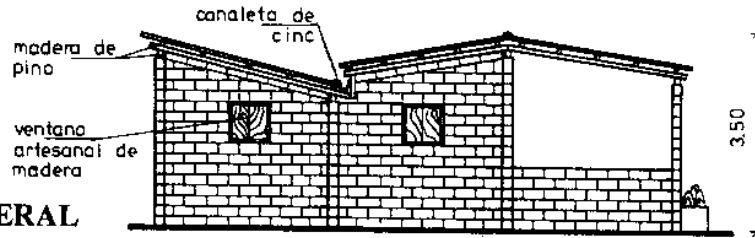
escala (m)
	institución promotora cantidad de viviendas	FASTRAS 54 unidades (Proy.1)

**ELEVACION FRONTAL**

**ELEVACION LATERAL**

**PLANTA**

Institución que realizó el proyecto: FASTRAS

Asentamientos beneficiados: Nueva Esperanza

Número de viviendas construidas: 50
